Ausführungsrisiken tiefliegender und hochliegender HDI-Sohlen

Dipl.-Ing. Ralf Zöller, Dr.-Ing. Heinz Heil

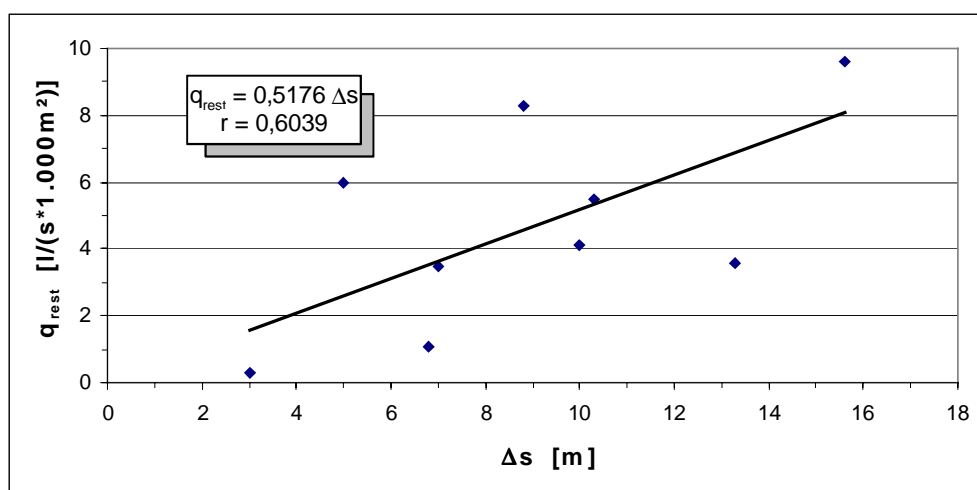
Bild 2 Baugruben mit tiefliegenden HDI-Sohlen – Restdurchlässigkeit versus Absenkmaß

Deutlich ist eine Vergrößerung der Restdurchlässigkeit mit zunehmendem Absenkmaß zu erkennen. Eine lineare Regressionsanalyse der Form

liefert eine Steigung der Ausgleichsgeraden von etwa 0,52 l/(s*m) je 1.000 m² betonierter Baugrubenfläche. Der Wert stimmt gut mit dem von (Borchert 1999) ermittelten Wert von 1,8 m²/h je 1.000 m² Baugrubenfläche überein.

Die Meßwertpaare streuen relativ stark, der Korrelationskoeffizient r ist mit einem Wert von 0,60 entsprechend klein.

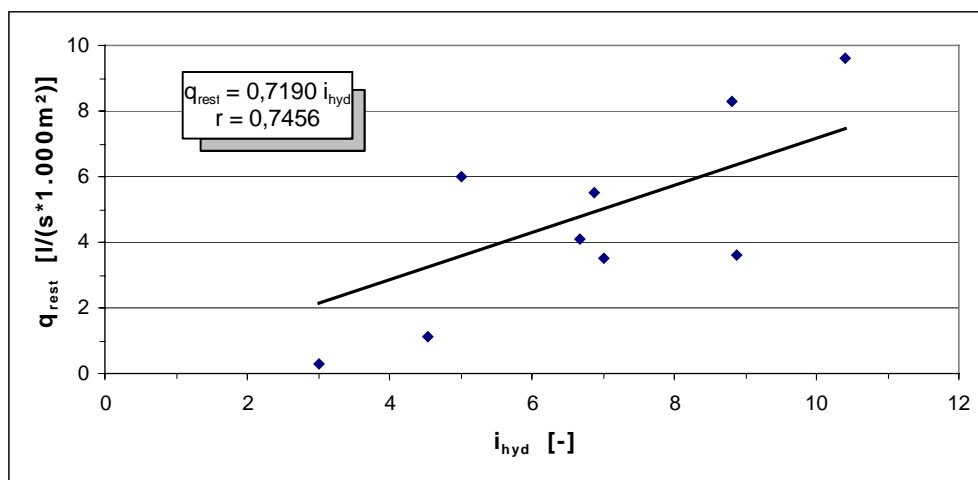
Bild 3 Baugruben mit tiefliegenden HDI-Sohlen – Restdurchlässigkeit versus hydraulischem Gradienten

In der nachfolgenden Auswertung wurde die Restdurchlässigkeit der Verbauwände vernachlässigt. Bild 3 zeigt die gemessenen Restdurchlässigkeiten über die hydraulischen Gradienten. Die Korrelation zwischen den Meßwertpaaren und der Regressionsgeraden ist gegenüber Bild 2 verbessert.

Der Faktor F_2 in Gleichung (2) entspricht also dem Produkt aus durchströmter Fläche A und Durchlässigkeitsbeiwert k_f in Gleichung (4b). Mit dem in Bild 3 angegebenen Wert für F_2 und einer durchströmten Fläche von 1.000 m² kann der im Mittel erreichte Durchlässigkeitsbeiwert

berechnet werden. Bezogen auf durchschnittliche Berliner Untergrundverhältnisse bedeutet dieser Wert eine Abnahme der Durchlässigkeit im Bereich der HDI-Sohle von etwa 3 bis 4 Zehnerpotenzen. Er spiegelt damit den Bereich der Leistungsfähigkeit des HDI-Verfahrens wider.

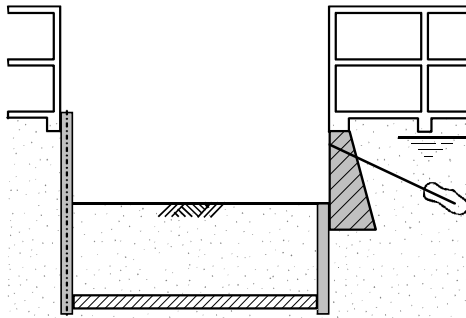
a) ursprüngliche Ausführungsplanung

Die ursprüngliche Ausführungsplanung sah eine Trogbaugrube mit tiefliegender HDI-Sohle sowie vertikalen Abdichtungen aus Schlitzwänden, überschrittenen Bohrpfahlwänden, Dichtwänden und HDI-Unterfangungen vor. Eine Prinzipdarstellung der geplanten Baugrubensicherung enthält Bild 5a, wobei auf die Darstellung von Details zugunsten einer besseren Übersichtlichkeit verzichtet wurde.

Nach Herstellung der Baugrube durchgeführte Untersuchungen ergaben, daß die HDI-Unterfangungen nicht die geplante Qualität aufwiesen. Um mögliche Wassereinbrüche durch die HDI-Unterfangungen auszuschließen, wurden vor den Unterfangungen Dichtwände mit eingestellten Spundbohlen durch Überfräsen der vorhandenen Dichtwände angeordnet, siehe Bild 5b. Weiter war vorgesehen, die Verbauwände durch eine hochliegende, aufgelöste HDI-Sohle auszusteiern. Bei einer

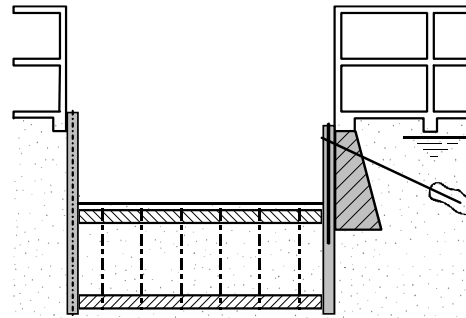
b) Ertüchtigungsplanung

Nachdem Probeabsenkungen zeigten, daß auch nach Herstellung der Spundwände die Systemdurchlässigkeit der Baugrube mit etwa $33 \text{ l}/(\text{s} \cdot 1.000 \text{ m}^2)$ wesentlich zu groß war, wurde beschlossen, die noch nicht hergestellte hochliegende HDI-Sohle vollflächig und damit gegen das Grundwasser abdichtend auszuführen. Zur Auftriebssicherheit wurden Zugpfähle System GEWI eingebaut, siehe Bild 5b.

Eine besondere Randbedingung für die Herstellung der hochliegenden HDI-Sohle waren die Schlote der HDI-Bohrungen der tiefliegenden Sohle. Die ausgehärtete Suspension stellte potentielle Düs Hindernisse im Zielhorizont der hochliegenden Sohle dar. Die Schlote waren somit bestimmend für das Herstellraster der zweiten Sohle.

Nachdem in Probeabsenkungen Restdurchlässigkeiten von $1,3 \text{ l/(s} \cdot 1.000 \text{ m}^2)$ – Trog Jägerstraße – bzw. $1,1 \text{ l/(s} \cdot 1.000 \text{ m}^2)$ – Trog Taubenstraße – ermittelt wurden, begannen der Aushub und die Verankerung der Verbauwände.

Im Juli 1997 tritt kurz vor Erreichen des Aushubziels im Trog Jägerstraße während der laufenden Aushubarbeiten ein plötzlicher Wassereintritt auf. Eine ca. 0,6 m starke und etwa 0,7 m hohe Wasser-Sand-Fontäne schießt aus dem Boden. Als Sofortmaßnahme wird ein bereitstehendes Schwergewicht auf die Leckagestelle gestellt. Mit dem in der Baustelle verfügbaren Gerät wird Boden im Bereich der Leckagestelle eingebaut. Der Versuch, Injektionslanzen für spätere Abdichtungszwecke einzubringen, schlägt fehl.

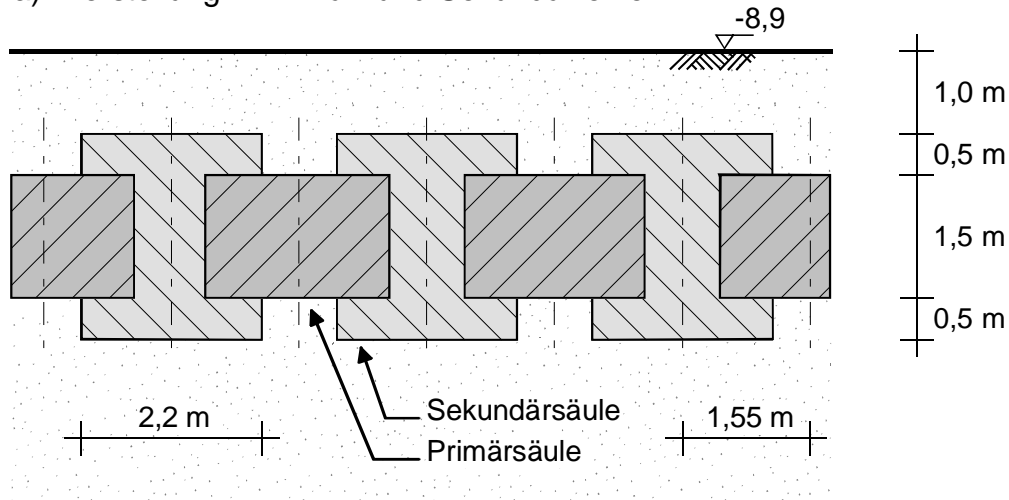
a) Herstellung in Primär- und Sekundärreihen

Geplant und anfänglich ausgeführt wurde eine andere Herstellvariante. In einem ersten Herstellstreifen entlang der nordöstlichen Verbauwand wurde die Sohle in Primär- und Sekundärreihen hergestellt. Der Aufbau der HDI-Sohle für diese Variante ist in Bild 8a dargestellt. Beim Abteufen der HDI-Bohrungen für die Sekundärsäulen wurde häufig ein stark erhöhter Bohrwiderstand im Tiefenabschnitt der Primärsäulen festgestellt. Es mußte davon ausgegangen werden, daß infolge der Baugrundinhomogenitäten lokal deutlich größere Säulendurchmesser als geplant und als in Versuchen nachgewiesen erzielt wurden. Die Herstellung der HDI-Sohle in Primär- und Sekundärreihen beinhaltet demzufolge das Risiko selbsterzeugter DÜSHindernisse.

In der Folge wurde die Herstellung auf die oben beschriebene "frisch in frisch"-Bauweise umgeplant.

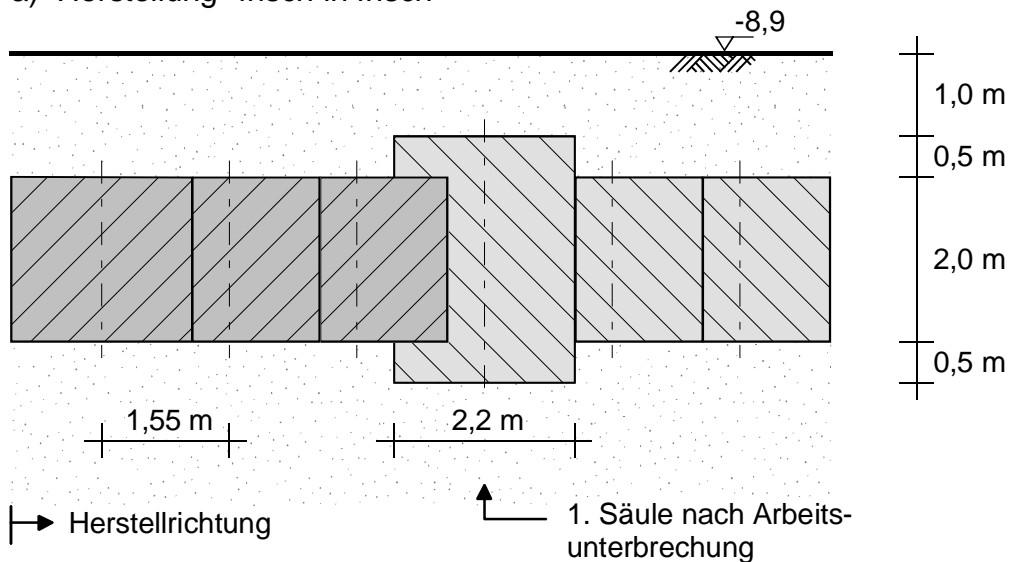
a) Herstellung "frisch in frisch"

Betrieb. Wenn planmäßig (zum Beispiel zwischen Herstellabschnitten) oder unplanmäßig (zum Beispiel bei Geräteausfall) ein definierter zeitlicher Abstand zwischen der Herstellung zweier benachbarter Säulen überschritten wurde, wurde die jüngere Säule verlängert mit einer Über- und Unterdeckelung von jeweils 0,5 m ausgeführt, siehe Bild 8b.
