Versione 1.0 – 14 settembre 2012

Diagnostica IR dei sistemi a cappotto

1. SINTESI DEL PROGETTO CAPIR

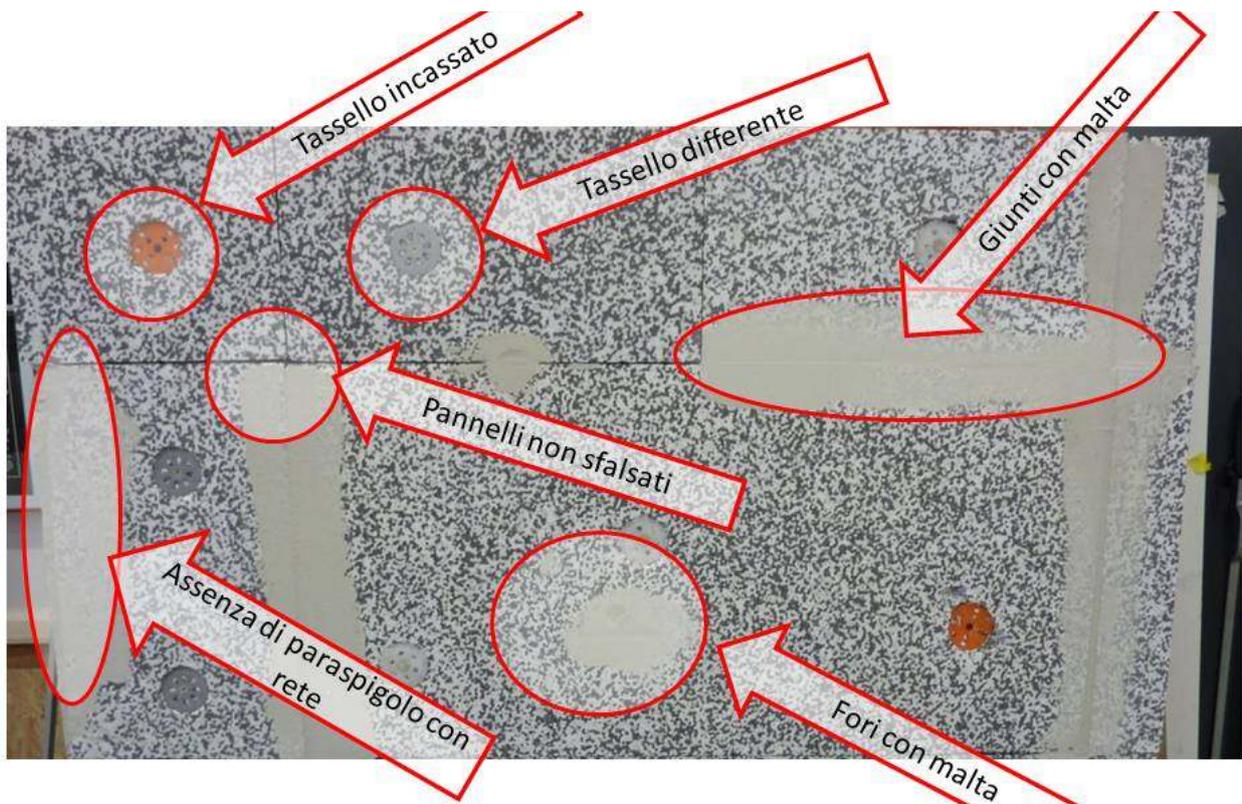
Dettaglio della parte alta con indicati gli errori di posa tipici del sistema a cappotto

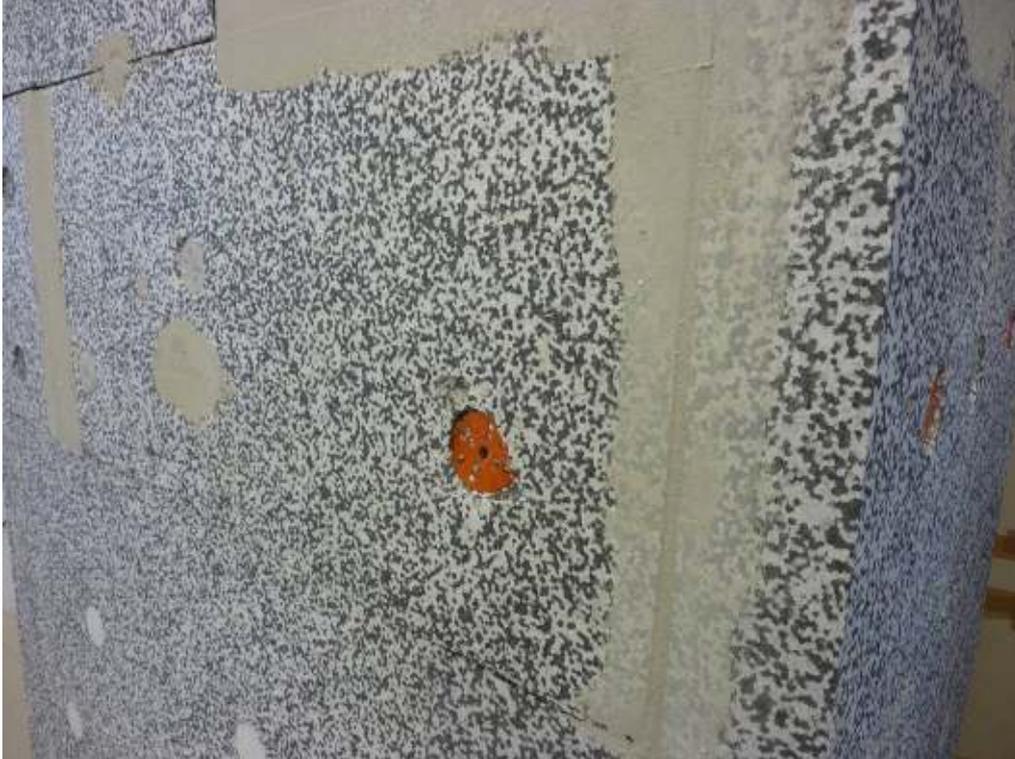
Ingrandimento parte frontale con errori di posa

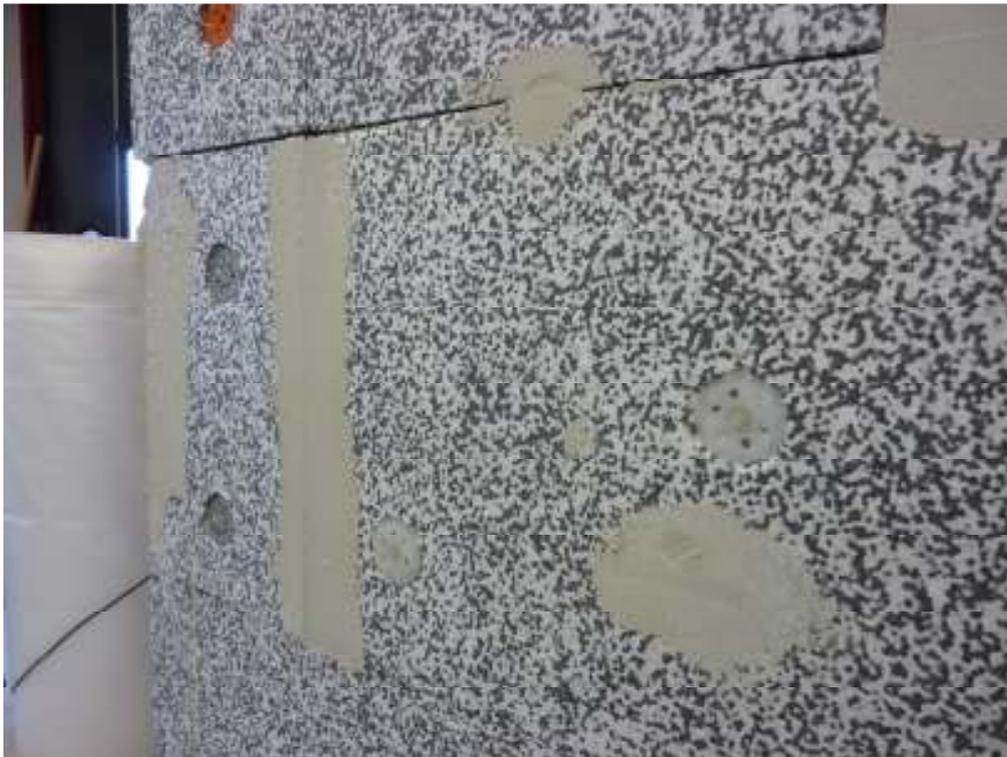
Ingrandimento parte frontale con errori di posa

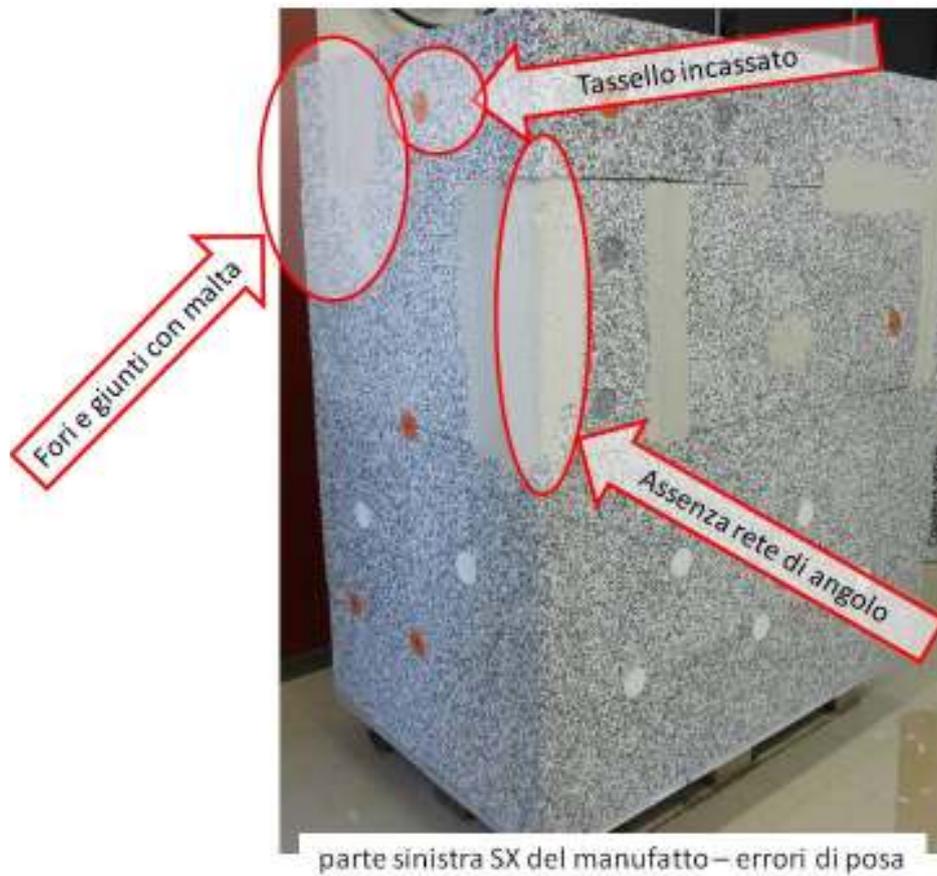
Immagine dell'angolo tra la parte frontale e la parte sinistra SX del manufatto con sistema di posa del cappotto corretto nella parte bassa (tasselli con o senza rondelle) e con errori di posa nella parte alta

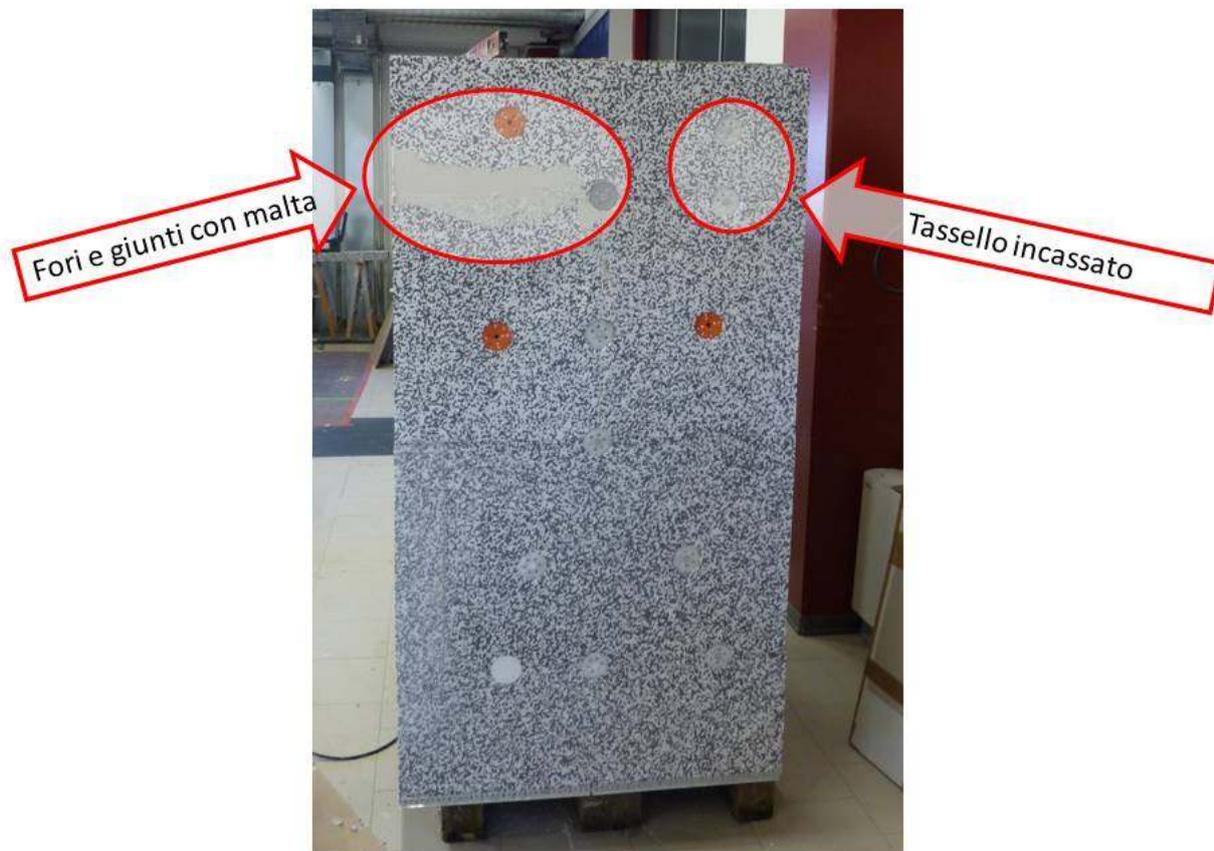
Immagine della parte destra DX del manufatto con sistema di posa del cappotto corretto nella parte bassa (tasselli con e senza rondelle) e con errori di posa nella parte alta

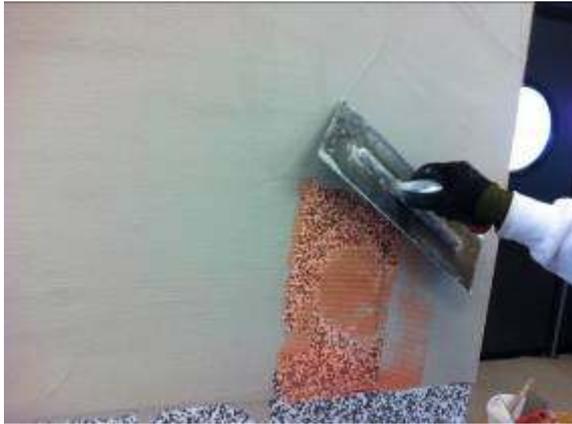
Dettaglio della parte alta con indicato l'errore di posa nella rasatura della rete: si appoggia le rete e si raso

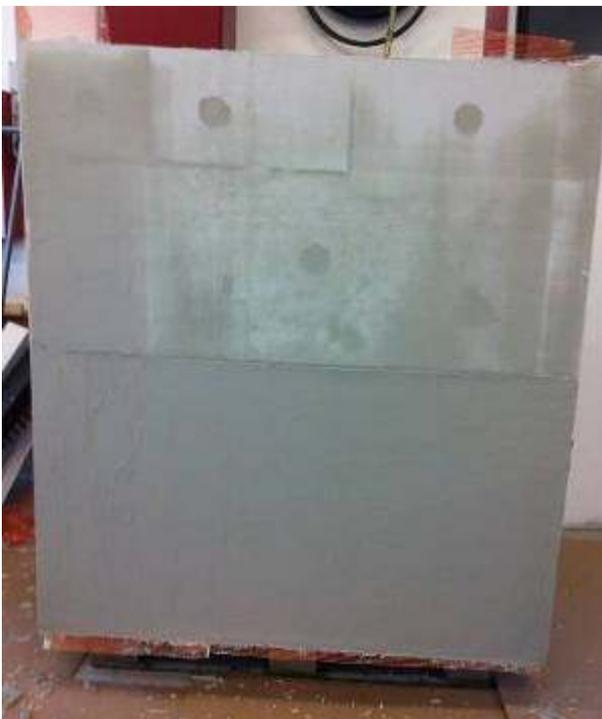
Durante l'asciugatura del rasante posato nello stesso periodo la parte bassa con una rasatura e un sistema uniforme asciuga uniformemente a differenza della parte alta

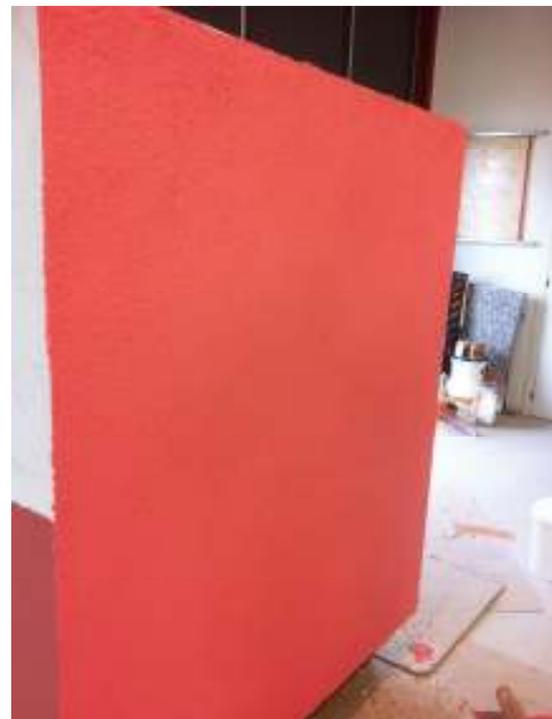
Immagine del manufatto rivestito con intonachino: si intravede nella parte a destra l'impiego in basso del primer e l'assenza dell'impiego del primer nella parte alta.

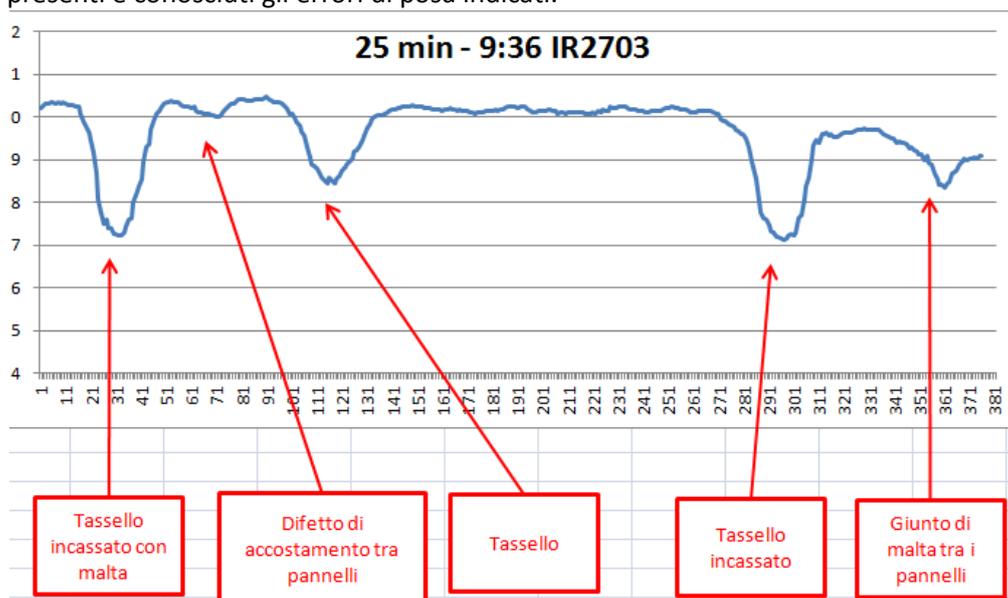
Il seguente grafico mostra le differenze di temperatura che si verificano sulla parte superiore del manufatto dove sono presenti e conosciuti gli errori di posa indicati.

Esempio di valutazione delle temperature superficiali con indicazione di temperature differenti

Tempo irr.	Ora	ΔT di rilevazione	Cosa si vede?	Come si vede?	E' un'anomalia di posa?	Riferimento immagine termografica
25'	9:36	7°C	tasselli incassati e con malta	+ freddo distintamente ($\Delta T > 2$ °C)	Sì	IR 2703
			difetto di accostamento tra pannelli	+ freddo non distintamente ($\Delta T < 0.5$ °C)	Si	IR 2703
			tasselli	+ freddo distintamente ($\Delta T > 1$ °C)	No	IR 2703
			malta tra i pannelli	+ freddo distintamente ($\Delta T = 0.5$ °C)	Si	IR 2703
			accostamento corretto tra pannelli	-	No	IR 2703
			tasselli con rondella in EPS	+ freddo non distintamente ($\Delta T < 0.5$ °C)	No	IR 2703

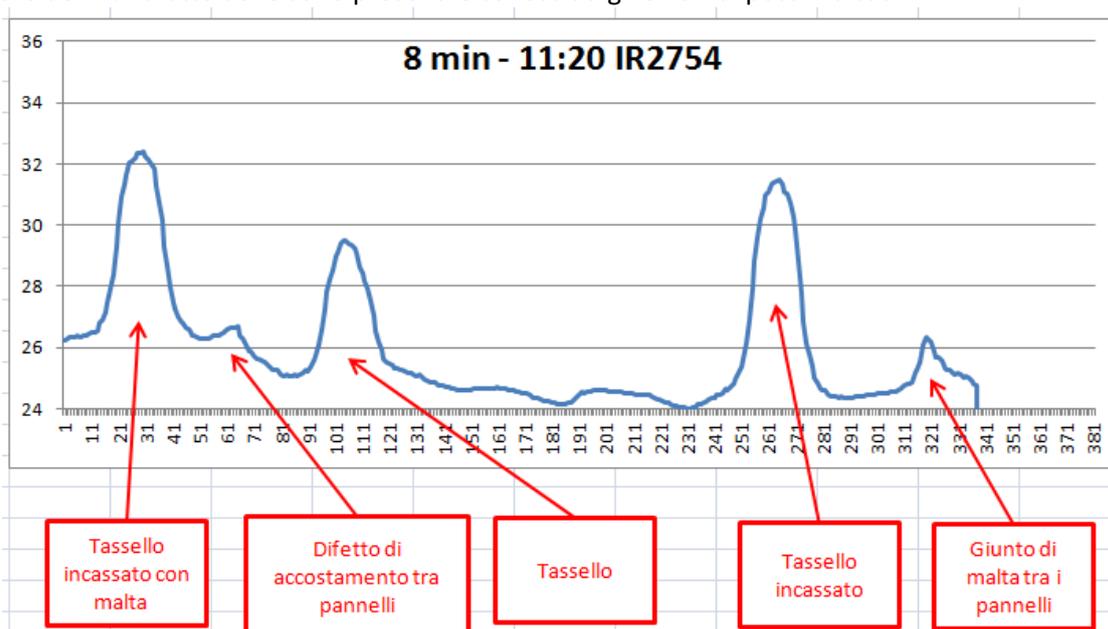
Si noti come l'immagine di scaricamento sia lo specchio dell'immagine di caricamento. Dove il materiale impiega maggiore tempo per scaldarsi, rimanendo più freddo (caricamento), lo stesso materiale impiega maggiore tempo per raffreddarsi e quindi rimane più caldo (scaricamento).

Tempo da fine irr.	Ora	ΔT di rilevazione	Cosa si vede?	Come si vede?	E' un'anomalia di posa?	Riferimento immagine termografica
8'	11:20	30°C	tasselli incassati e con malta	+ caldo molto distintamente ($\Delta T > 4$ °C)	Sì	IR 2754
			difetto di accostamento tra pannelli	+ caldo non distintamente ($\Delta T < 0.5$ °C)	Si	IR 2754
			tasselli	+ caldo molto distintamente ($\Delta T > 3$ °C)	No	IR 2754
			malta tra i pannelli	+ caldo distintamente ($\Delta T > 2$ °C)	Si	IR 2754
			accostamento corretto tra pannelli	-	No	IR 2754
			tasselli con rondella in EPS	-	No	IR 2754

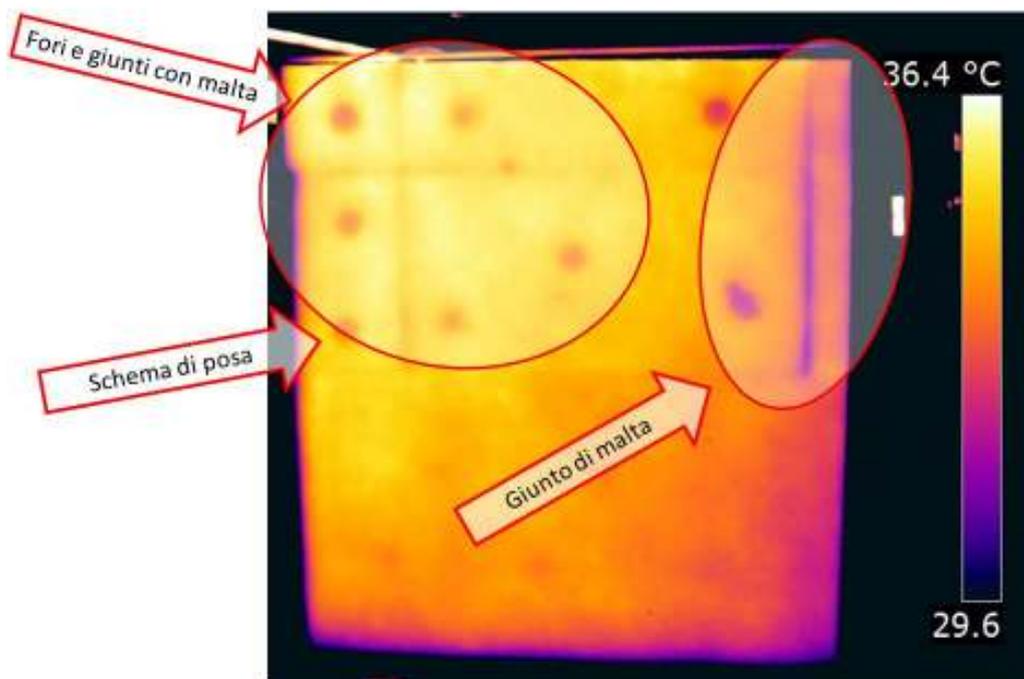
Immagine termografica IR2713

- lo schema di posa non è corretto
- sono presenti giunti di malta tra i pannelli
- i tasselli sono posati incassandoli

- il non corretto schema di posa dei tasselli mostra la non padronanza del sistema di posa del cappotto delle maestranze impiegate
- la presenza di malta nei giunti, nei tasselli e nei buchi potrà comportare difetti estetici di differente macchiatura e possibili difetti di degrado futuri

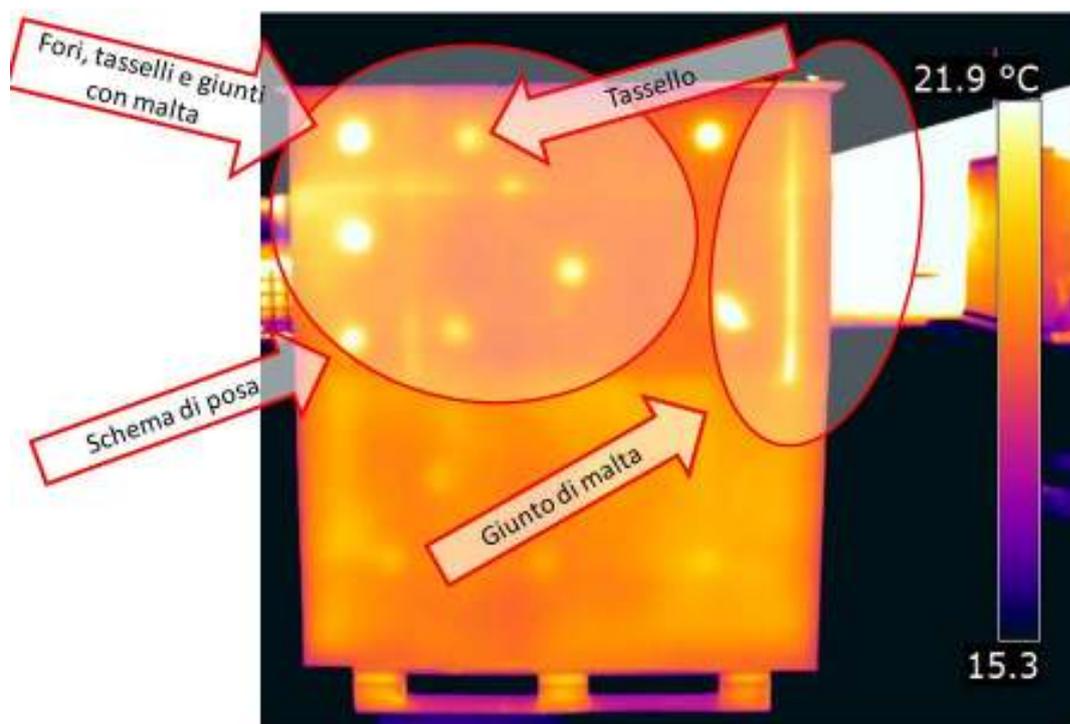
Immagine termografica IR2713

- lo schema di posa non è corretto
- sono presenti giunti di malta tra i pannelli
- i tasselli sono posati incassandoli

- il non corretto schema di posa dei tasselli mostra la non padronanza del sistema di posa del cappotto delle maestranze impiegate
- la presenza di malta nei giunti, nei tasselli e nei buchi potrà comportare difetti estetici di differente macchiatura e possibili difetti di degrado futuri

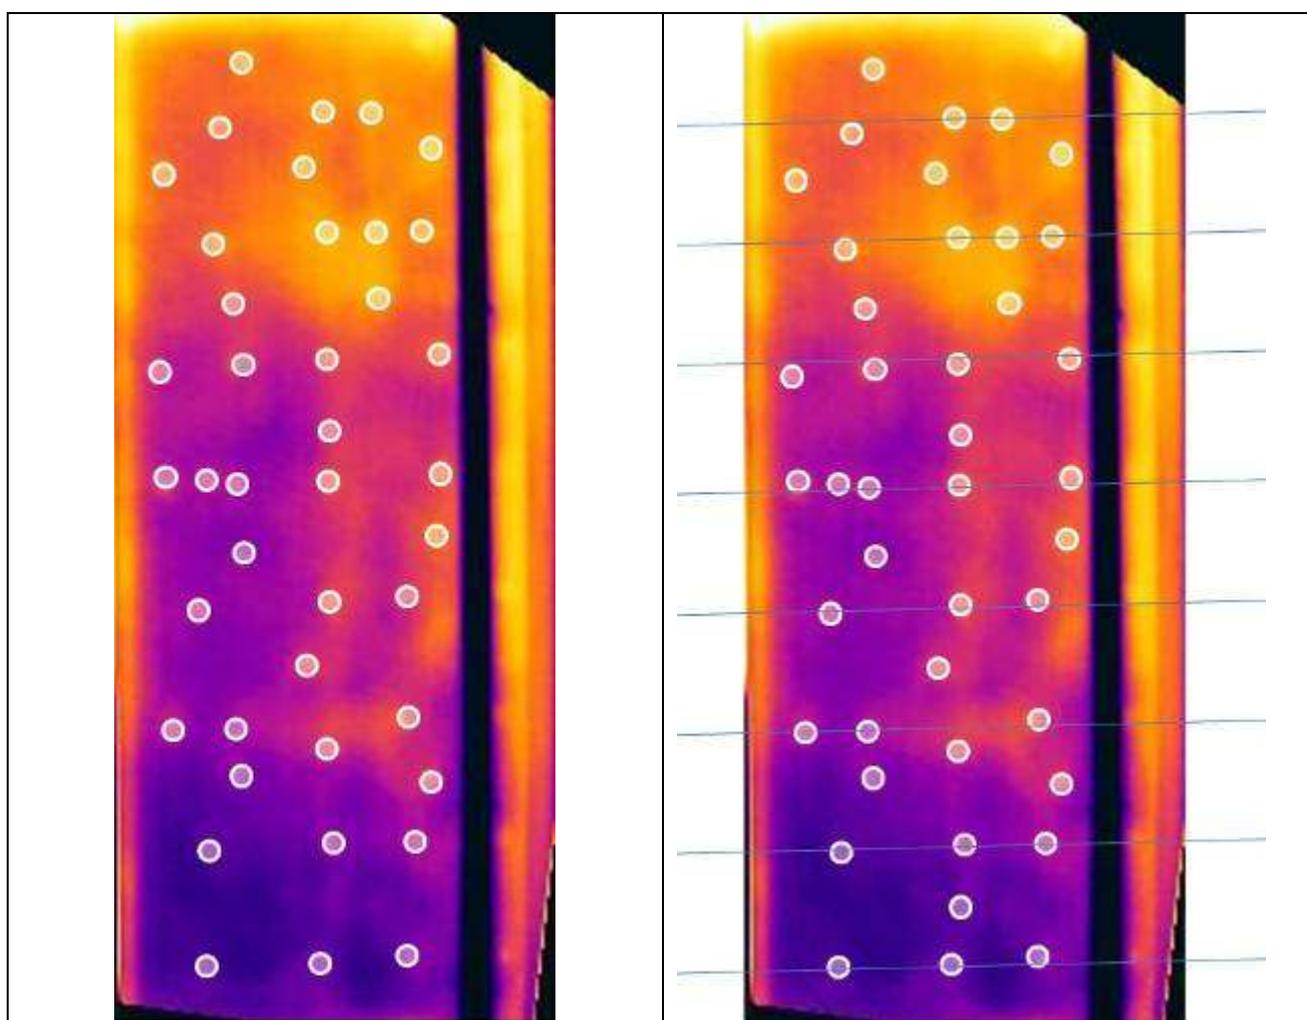
Nell'immagine sono stati individuati i tasselli che appaiono a una prima analisi disposti in maniera caotica mentre a seguito di un'analisi più approfondita è possibile individuare lo schema di posa seguito dagli installatori.

Lo schema di posa non è sempre di immediata lettura, per esempio a causa del riposizionamento dei tasselli mal fissati o dell'utilizzo di pannelli tagliati. E' necessario quindi che l'interpretazione delle immagini avvenga con il supporto di tecnici di cantiere che conoscano le problematiche che si sviluppano nella pratica della posa.

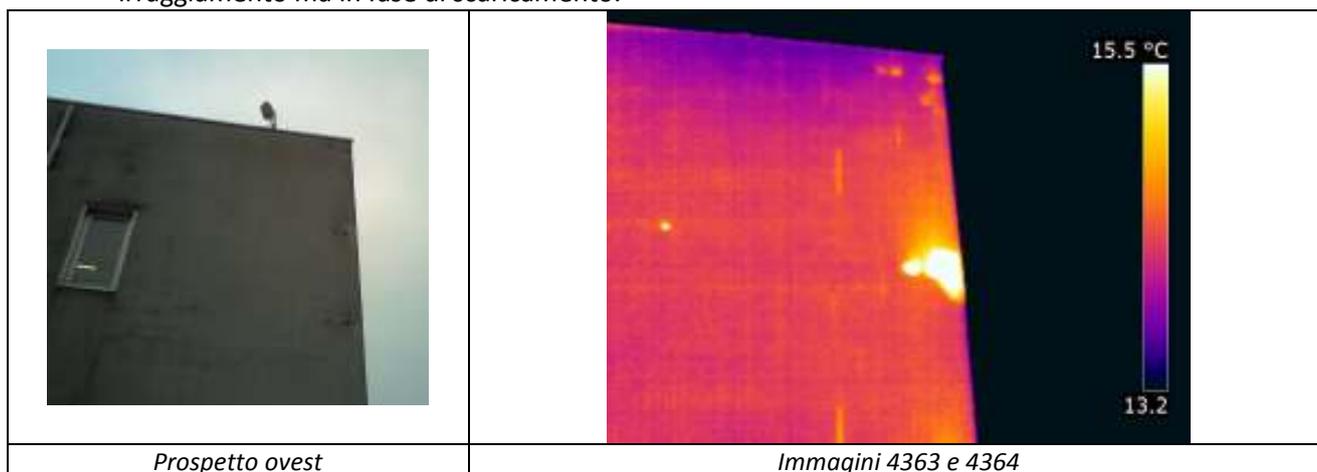
- le pareti soggette ad un prolungato irraggiamento solare (>1.5 h) hanno una distribuzione di temperatura uniforme che non consente di evidenziare la presenza di anomalie o meno;
- presenza di anomalie riconducibili a pannelli non perfettamente accostati in parete non oggetto di irraggiamento ma in fase di scaricamento.

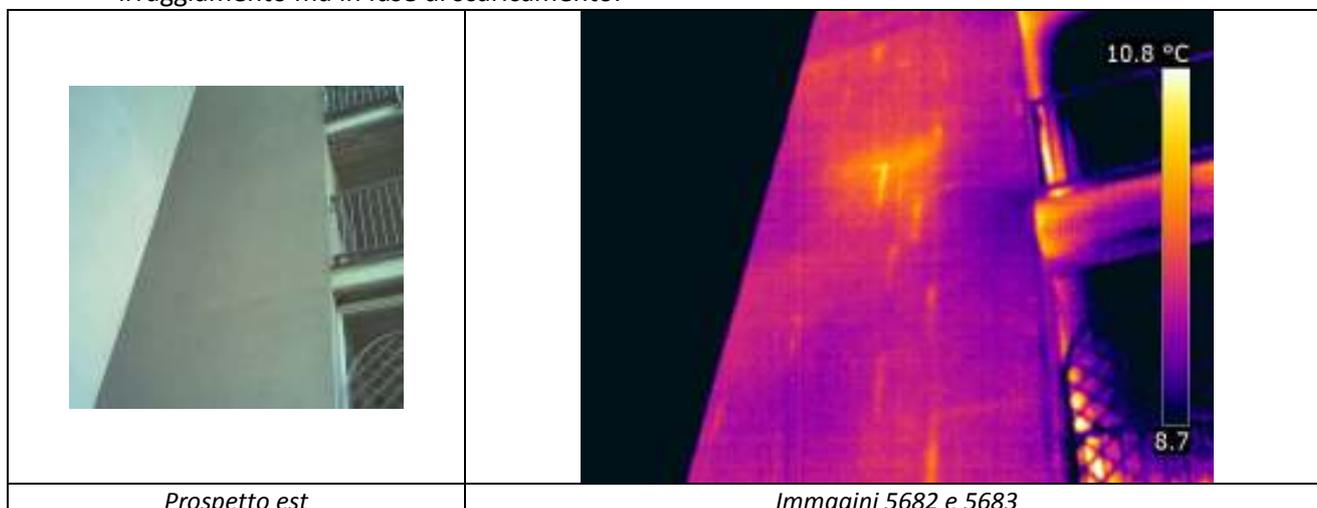
- le pareti soggette ad un prolungato irraggiamento solare (>3 h) solare hanno una distribuzione di temperatura uniforme che non consente di evidenziare la presenza di anomalie o meno
- presenza di anomalie riconducibili a pannelli non perfettamente accostati in parete non oggetto di irraggiamento ma in fase di scaricamento.
