Ausführungsrisiken tiefliegender und hochliegender HDI-Sohlen

Dipl.-Ing. Ralf Zöller, Dr.-Ing. Heinz Heil

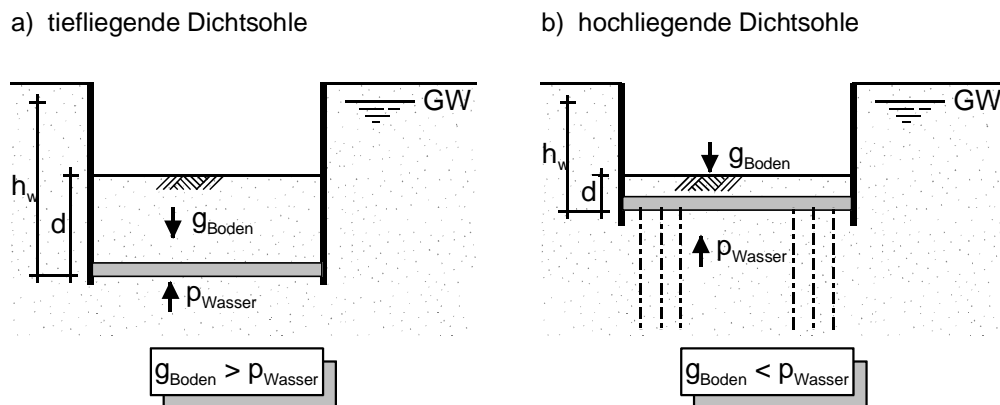
Bild 1 Tiefliegende und hochliegende HDI-Sohlen

Hinsichtlich der Beanspruchungen, denen eine HDI-Sohle ausgesetzt ist, ist zwischen tiefliegenden Sohlen und hochliegenden Sohlen zu unterscheiden, vgl. Bild 1.

Hochliegende HDI-Sohlen werden mit geringem Abstand unterhalb der Baugrubensohle hergestellt. Das Eigengewicht der Sohle und der überlagernden Bodenschicht ist geringer als der wirksame Wasserdruck. Es reicht zur Auftriebssicherung nicht aus, so daß eine Verankerung der Sohle in den tieferen Untergrund erforderlich ist.

Der in Form einer gleichmäßigen Flächenlast wirkende Wasserdruck muß über Gewölbe- bzw. Schubspannungen in die punktuell angeordneten Zugpfähle eingeleitet werden. Meist werden hochliegende HDI-Sohlen gleichzeitig als Steifenlage zur Abstützung der Verbauwände herangezogen, wodurch sich die Wandverformungen deutlich reduzieren lassen.

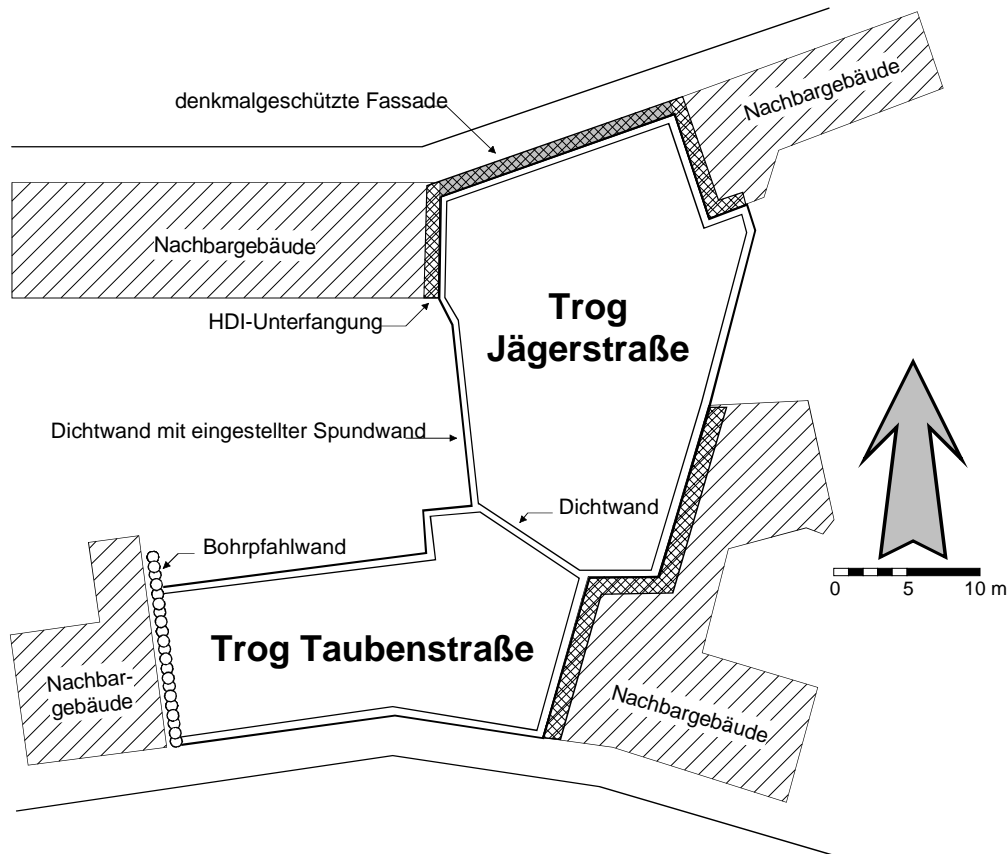
Bild 4 SAT.1 Medienzentrum – Übersichtsplan

Die SAT.1 SatellitenFernsehen GmbH errichtet in Berlin-Mitte ein aus mehreren Bauabschnitten bestehendes Medienzentrum. Zentrales Bauwerk ist ein ca. 2.000 m² großer Neubau mit dreifacher Unterkellerung. Zur Trockenhaltung der 13 m tiefen Baugrube war eine Grundwasserabsenkung in der Baugrube von ca. 9,5 m erforderlich. Die Baugrube wurde hydraulisch in den nördlichen, etwa

1.200 m² großen Trog Jägerstraße und den südlichen Trog Taubenstraße unterteilt, siehe Bild 4.

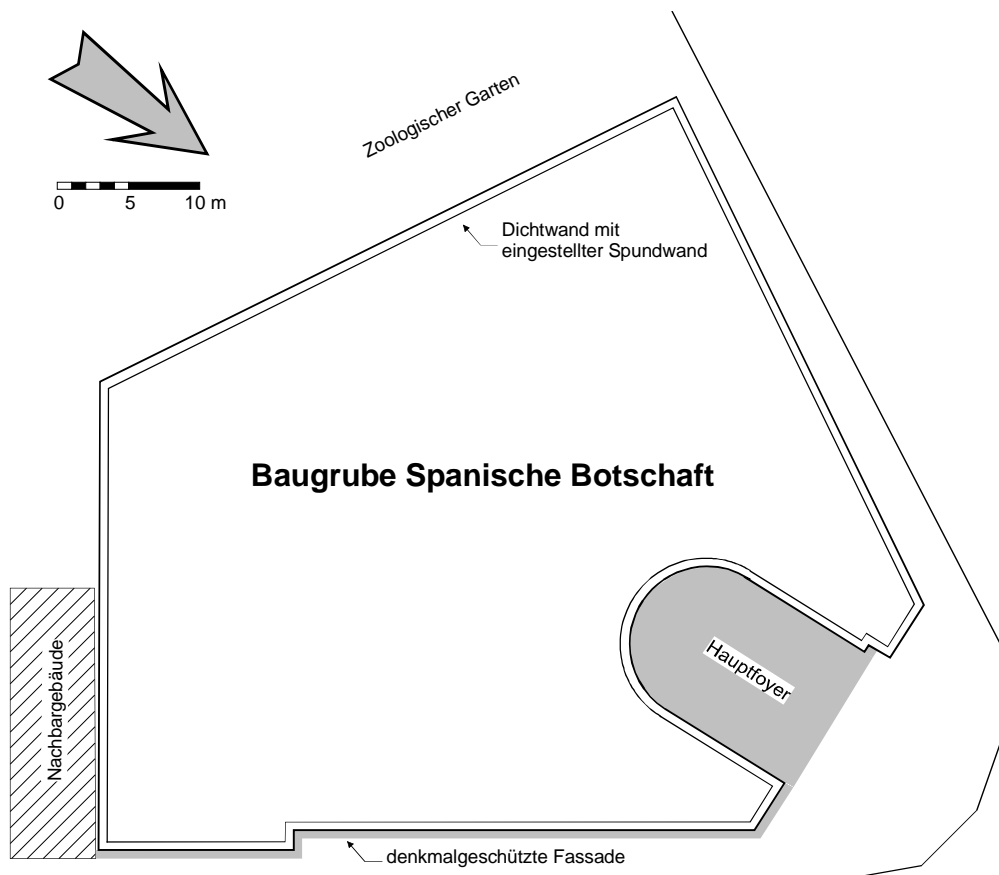
Bild 6 Spanische Botschaft – Übersichtsplan

In den Jahren 1938 bis 1941 wurde im Diplomatenviertel in Berlin-Tiergarten die Spanische Botschaft errichtet. Nach Beschädigungen im 2. Weltkrieg wurde das Gebäude nur unvollständig wiederhergestellt und genutzt. Im Zuge der Wiedernutzbarmachung als Botschaft des Königreichs Spanien wurde der Altbau bis auf eine unter Denkmalschutz stehende Fassade und das Hauptfoyer abgerissen. Der Neubau sieht eine zweifache Unterkellerung des ca. 2.000 m² großen Grundstücks vor, siehe Bild 6.

Bei der Ausführungsplanung war zu berücksichtigen, daß auf dem Baufeld ein Geröllhorizont aus sandigen Kiesen und Steinen – ein Erosionsrelikt des Geschiebemergels im Übergangsbereich von Saale- zu Weichselkaltzeit – ansteht, der bei erkundeten Mächtigkeiten bis zu 1 m in den Zielhorizont der HDI-Arbeiten einfällt.

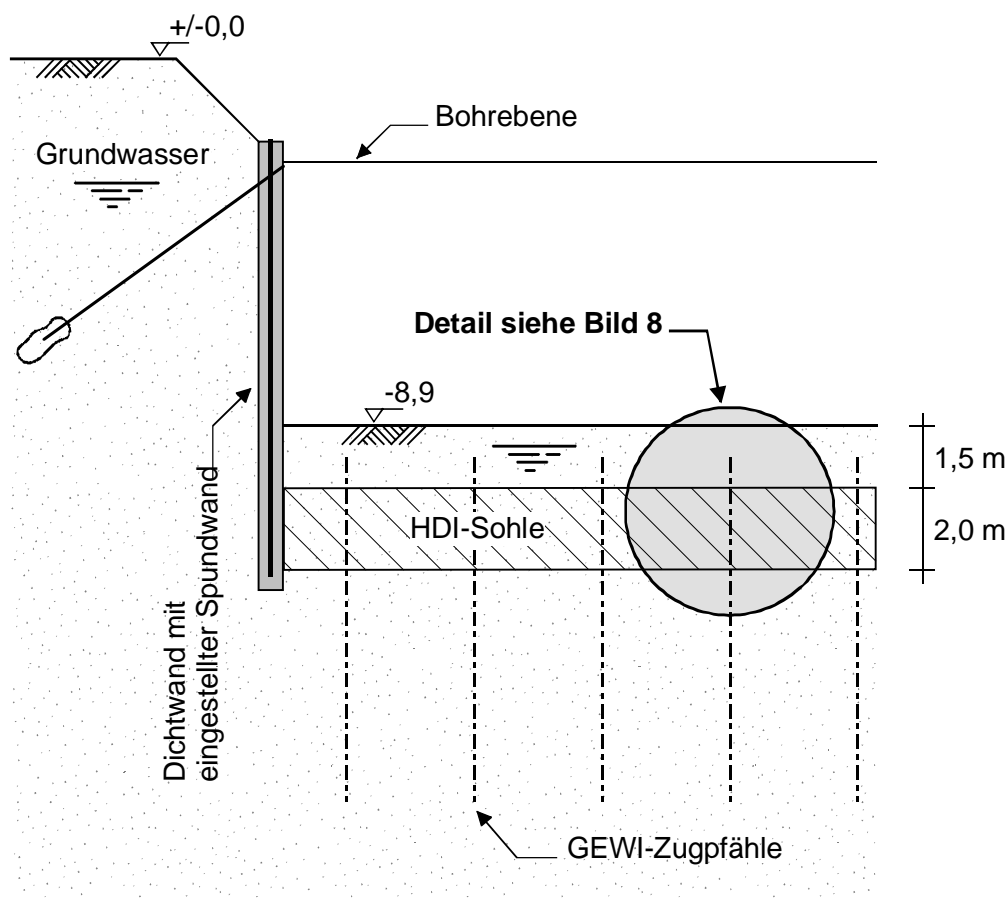
Bild 7 Spanische Botschaft – Baugrubenverbau und -abdichtung

Zur Trockenhaltung der ca. 8,9 m tiefen Baugrube war eine Absenkung des Grundwassers um etwa 6,4 m erforderlich. Die vertikale Abdichtung der Trogrbaugrube erfolgte mit Dichtwänden, in die Stahlspundbohlen eingestellt wurden. Zur horizontalen Abdichtung wurde eine hochliegende, mit Zugpfählen System GEWI rückverankerte HDI-Sohle eingebracht. Darüber hinaus wurde die HDI-Sohle rechnerisch zur horizontalen Abstützung der Verbauwände herangezogen. Ein Teil der Zugpfähle dient im Endzustand der Auftriebssicherung des Botschaftsgebäudes. In Bild 7 ist das gewählte Baugrubensystem dargestellt.
