Versione 1.0 – 14 settembre 2012

Diagnostica IR dei sistemi a cappotto

1. SINTESI DEL PROGETTO CAPIR

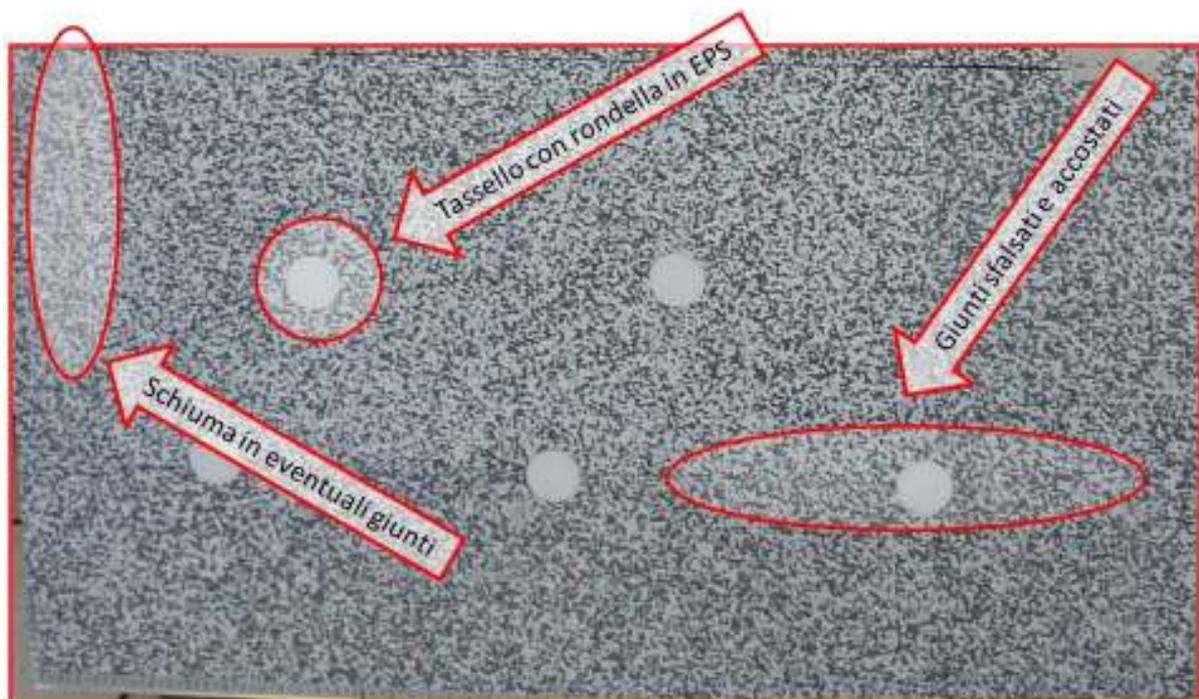
Dettaglio della parte bassa del sistema a cappotto realizzato a regola d'arte

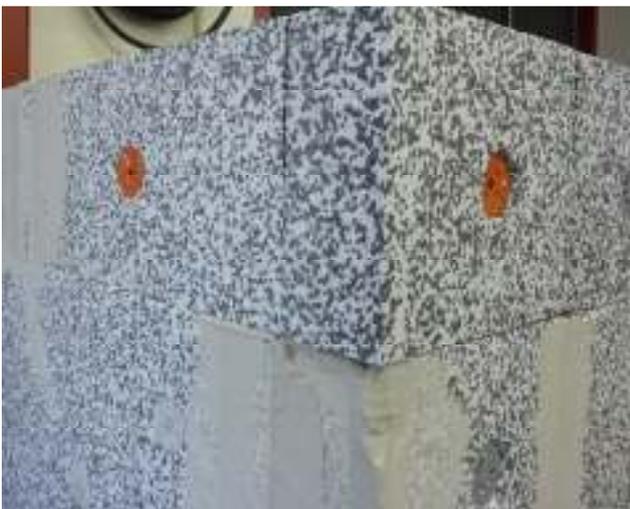
Ingrandimento parte SX

Dettaglio del sistema a cappotto sul lato sinistro SX del manufatto con errori di posa:

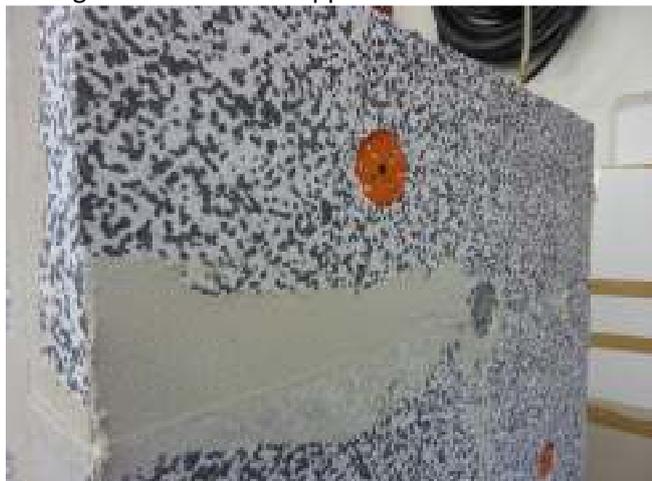
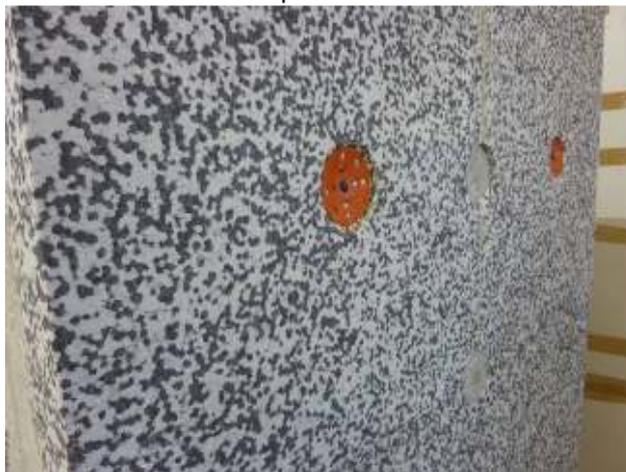
Dettaglio del sistema a cappotto sul lato destro DX del manufatto con errori di posa:

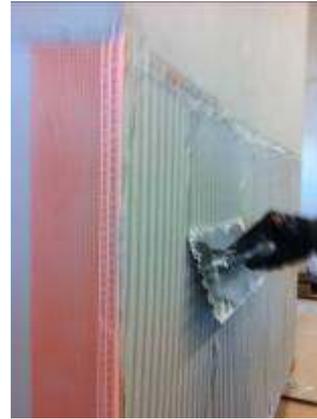
Dettaglio della parte bassa con indicato la corretta posa nella rasatura della rete: si raso, si immerge la rete e si uniforma la rasatura

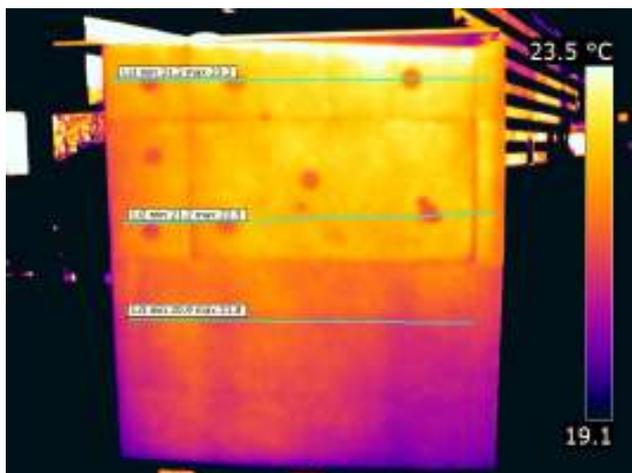
Indagine termografica di caricamento della superficie esterna della parete con coefficiente di assorbimento solare medio

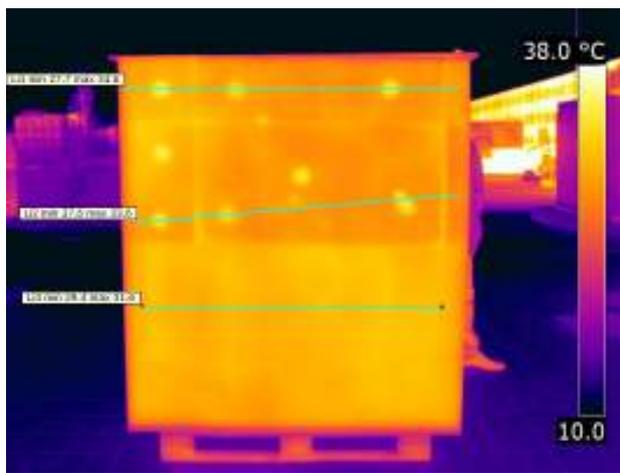
Indagine termografica di scaricamento della superficie esterna della parete con coefficiente di assorbimento solare medio

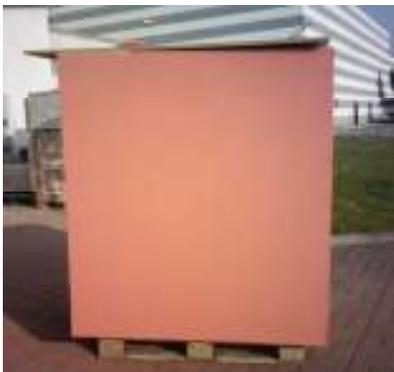
- il non corretto schema di posa dei tasselli mostra la non padronanza del sistema di posa del cappotto delle maestranze impiegate
- la presenza di malta nei giunti, nei tasselli e nei buchi potrà comportare difetti estetici di differente macchiatura e possibili difetti di degrado futuri

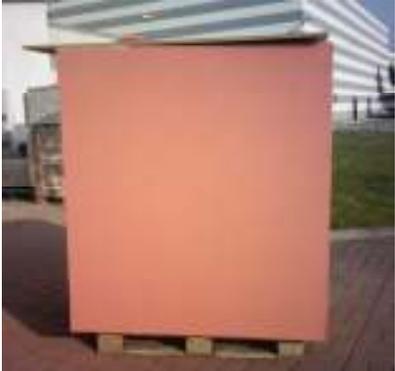
- il non corretto schema di posa dei tasselli mostra la non padronanza del sistema di posa del cappotto delle maestranze impiegate
- la presenza di malta nei giunti, nei tasselli e nei buchi potrà comportare difetti estetici di differente macchiatura e possibili difetti di degrado futuri

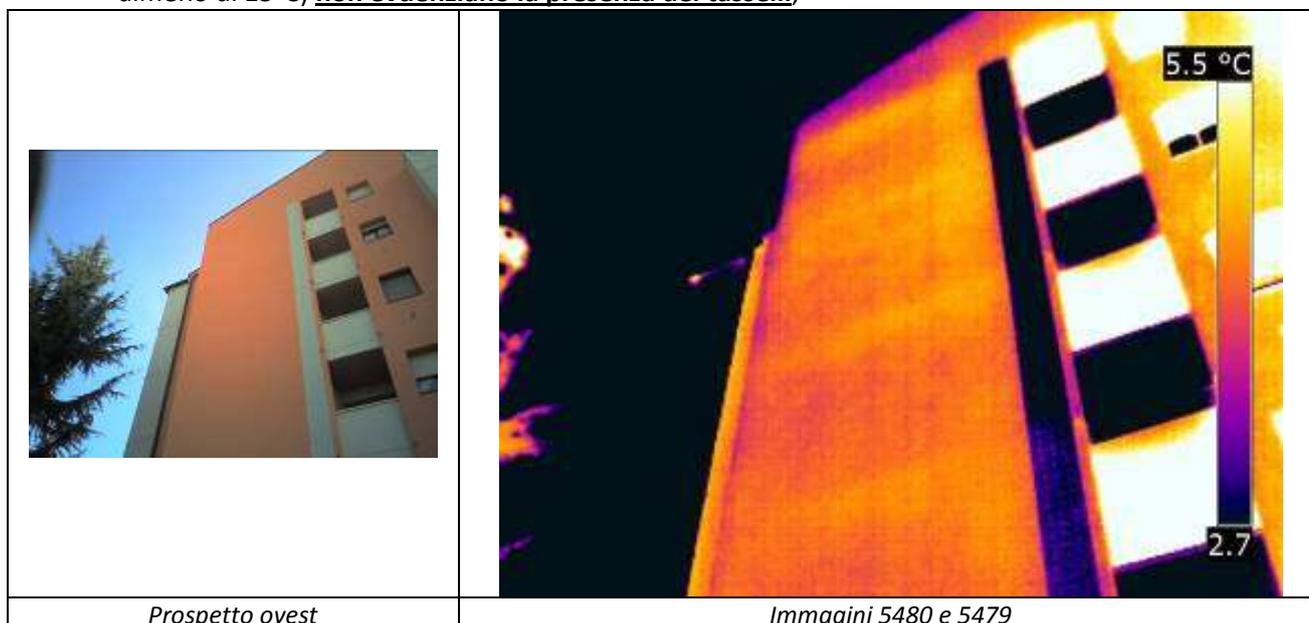
- le pareti non soggette ad irraggiamento solare con esposizione nord e ovest e quindi con gradienti di temperatura tra l'interno e l'esterno $\Delta T < 10^{\circ}\text{C}$ (sono raccomandate differenze di temperatura almeno di 15°C) **non evidenziano la presenza dei tasselli;**

- i tasselli non si "manifestano" né da 10 m né da indagini più vicine (entro 3m);
- **in condizioni variabili** ovvero di caricamento e scaricamento energetico della parete per effetto dell'irraggiamento solare (parete est e sud/est al mattino) **la tassellatura appare evidente e indagabile;**
- in condizioni "stazionarie" di irraggiamento (il sole irradia in un lasso di tempo prolungato) i tasselli non sono più termicamente visibili.

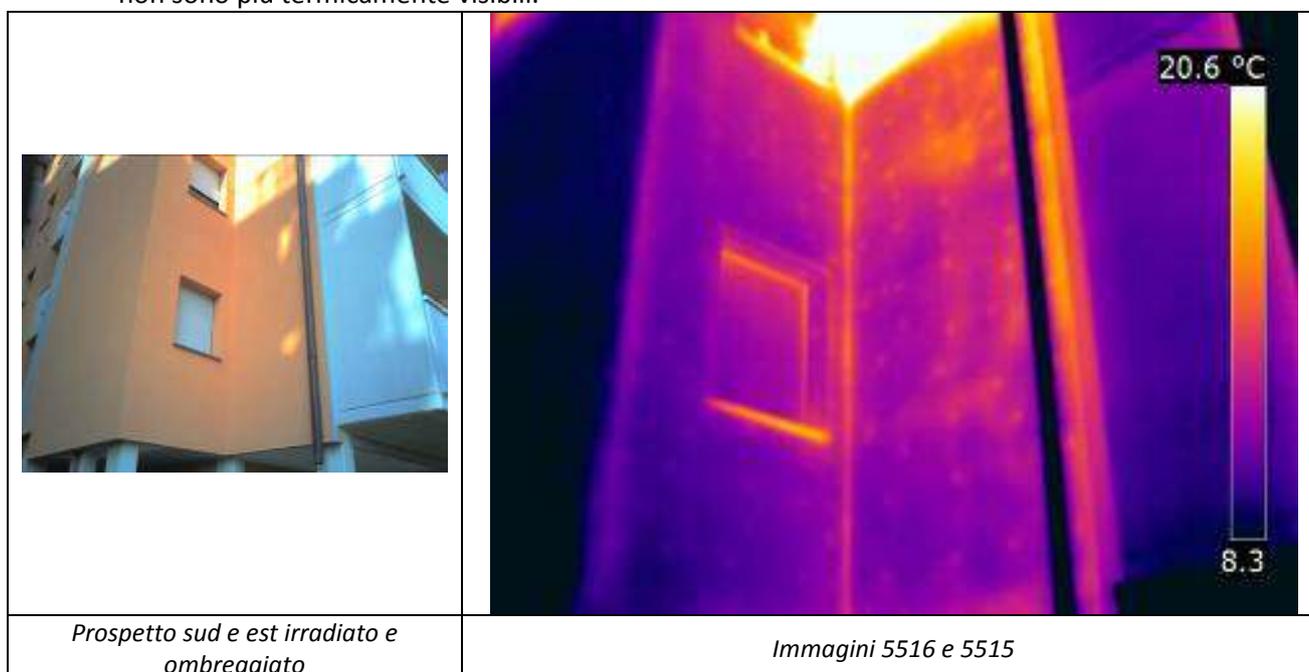
La visione dei tasselli è un'informazione estremamente preziosa poiché consente di valutare la posa dei pannelli come da termogrammi che seguono che sono stati oggetto di foto raddrizzamento della parete senza finestra: la posa dei tasselli può essere individuata e ricondotta o meno ad uno schema di posa proposto in funzione del tipo di materiale del pannello.

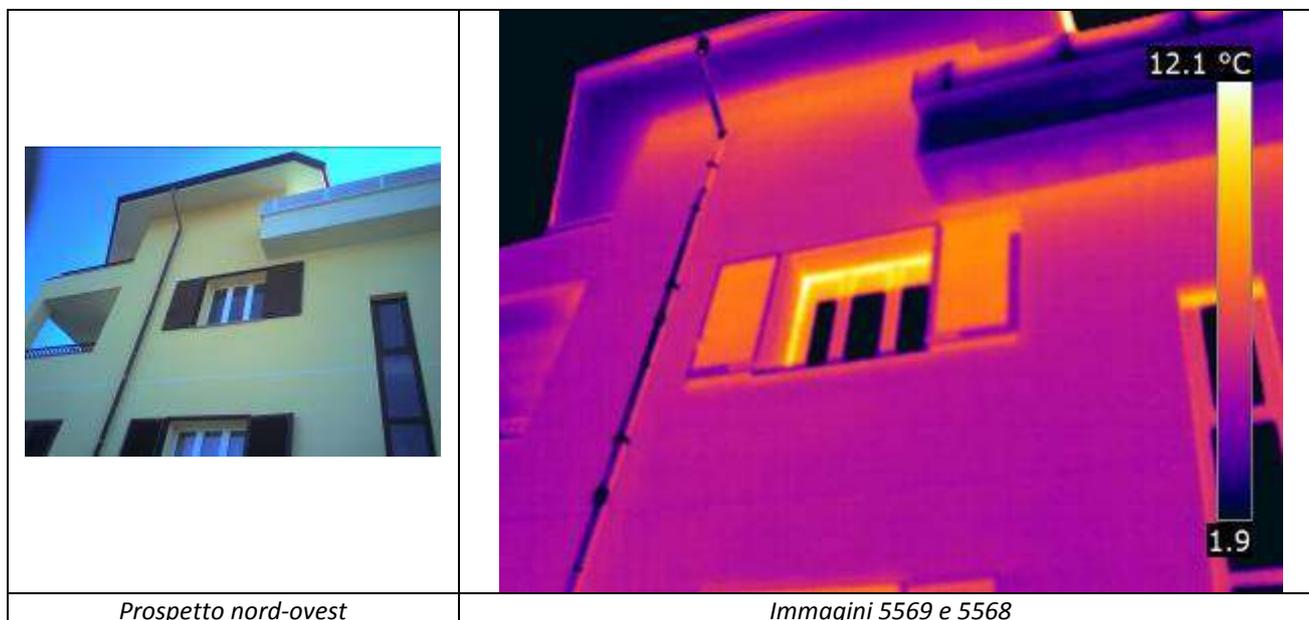
- le pareti non soggette ad irraggiamento solare con esposizione nord e ovest e quindi con gradienti di temperatura tra l'interno e l'esterno $\Delta T < 20^\circ\text{C}$ **non manifestano la presenza dei tasselli anche a distanza ravvicinata**;
- i tasselli non si manifestano né da 10 m né da indagini più vicine (entro 3m);

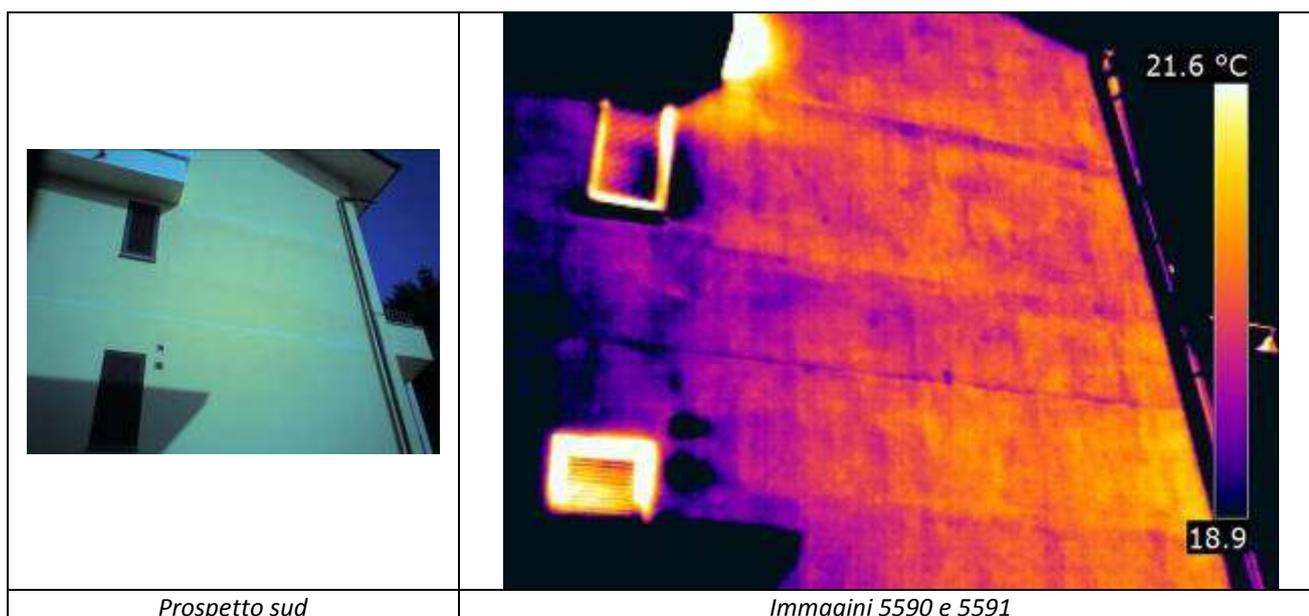
- **in condizioni variabili** ovvero di caricamento e scaricamento energetico della parete per effetto dell'irraggiamento solare (parete est e sud/est al mattino) **la tassellatura non appare evidente e indagabile**;
- per effetto del consistente irraggiamento solare emergono i sormonti della rete della rasatura esterna sopra il cappotto con un passo di circa 90 cm (il che è corretto poiché la rete è larga 1 metro e la sovrapposizione si effettua per 10 cm).
